Knoldsø Nørresø Søndersø

Miljøtilstand

RIBE AMT

Maj 1993

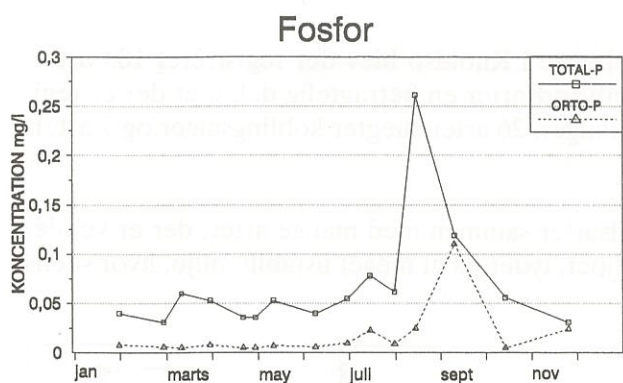
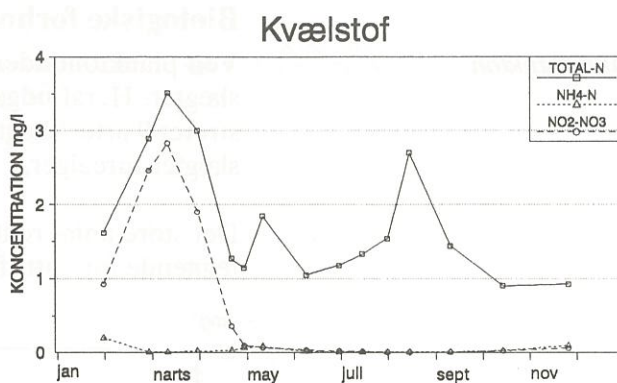
Vandkemiske og fysiske målinger

Fig. 3.3. Fysiske- og vandkemiske målinger i Knoldsø 1990.

I forbindelse med undersøgelserne i 1990 er der udtaget prøver i søen samt prøver i tilløb og afløb. Stationernes placering er vist på fig. 3.2, mens resultaterne er vist i fig. 3.3, bilag 3.1. og bilag 3.2.

Koncentrationerne af totalkvælstof er noget højere end forventet af en sø beliggende i et hedeområde. Højeste koncentration på 3,51 mg/l er målt i marts og minimum på 0,91 mg/l er målt i oktober. Nitrit-nitrat og ammonium-kvælstof ligger ligeledes lavt med gennemsnit på henholdsvis 0.58 mg/l og 0.04 mg/l.

Søvandets fosforkoncentration er lavt størstedelen af året. Der er målt et gennemsnit på 0,048 mg/l. Fosforniveauet stiger kraftigt i august og september, hvor to målinger viste 0,261 mg/l og 0,119 mg/l. Stigningen skyldes formentlig den meget lave vandstand. Intern belastning kombineret med ophvirvling af sediment og følgende resuspension af fosfor er formodentlig den primære årsag til de høje fosforværdier. Sammenfaldende med de høje fosforkoncentrationer ses tilsvarende høje værdier af suspenderet stof. Fosfortilførslen fra det tidligere andehold er ukendt, men formodes ikke at have afgørende betydning på søens tilstand da der kun har være udsat 5-10 ænder i ca. 2 år.

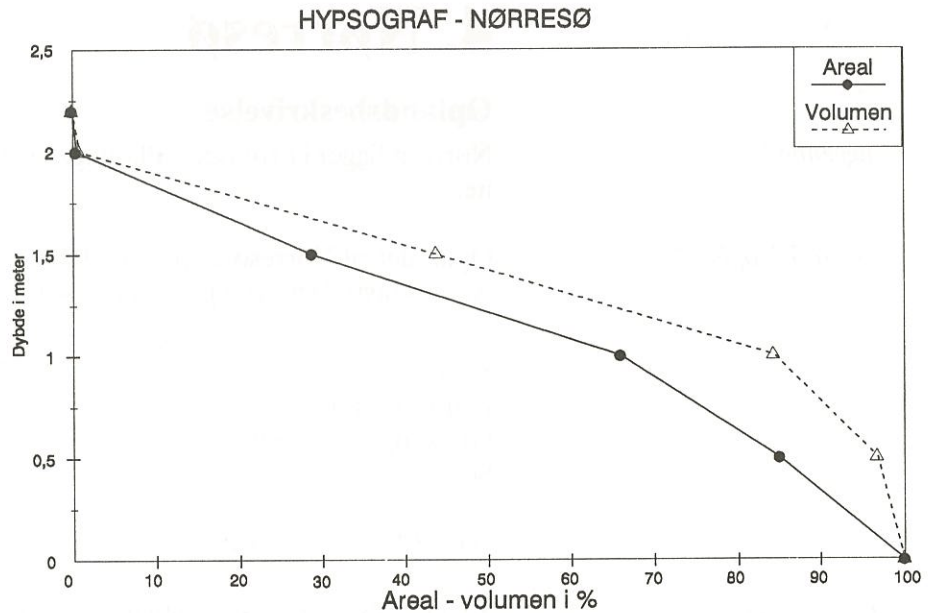
Fig. 4.1. Hypsografisk oversigt for Nørresø
