RØRBÆK SØ

VEJLE AMT

FORORD

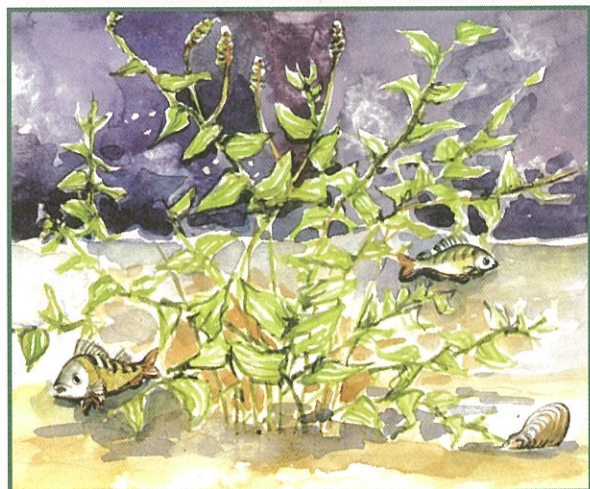
Figur 8. Undervandsplanter giver skjul for dyreplankton og yngelen af rovfisk

næringsstoffer kan en veludviklet undervandsbevoksning langt hen ad vejen opretholde vandets klarhed. Planterne er en del af nogle vigtige biologiske mekanismer, der har afgørende betydning for søens miljøtilstand. Undervandsplanterne stabiliserer søbunden med deres rodnet, så næringsstofferne forbliver i bundmaterialet, og ikke bliver brugt til algevækst. Snegle og muslinger, der filtrerer vandet for alger, har en større tæthed blandt vandplanter end på bar bund. Men den vigtigste rolle undervandsplanterne har, er at give skjul for de algeædende dyreplankton og yngelen af rovfisk.

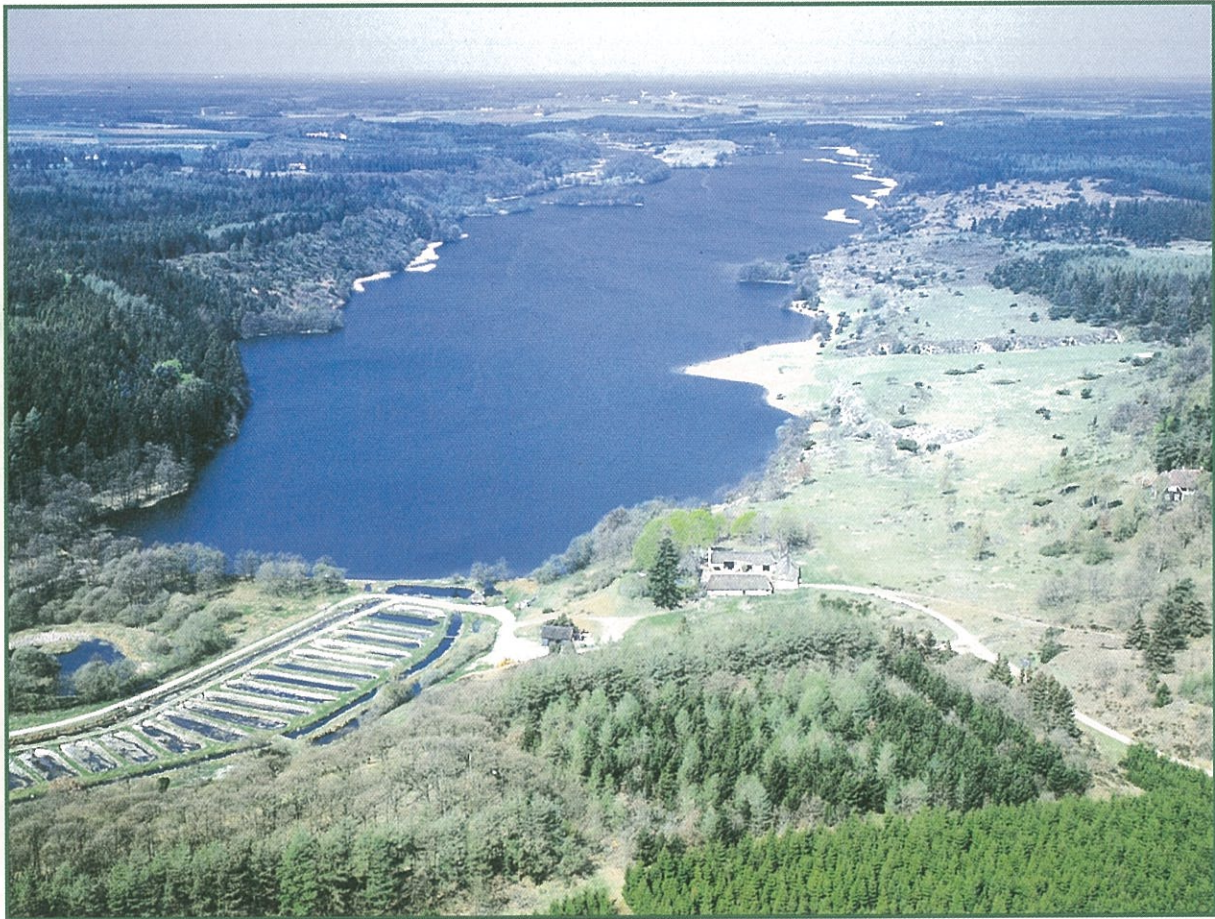
Luftfoto af Rørbæk Sø med Søhale Dambrug, der blev nedlagt i 1994.

ning af det anvendte vand fra bassinerne. Fiskene bliver fodret, og afløbsvandet fra dambruget indeholder ikke kun affaldsstoffer fra fiskene, men også rester af fiskefoder. Indtil 1985 var anvendelsen af vådfoder tilladt i dambrugene. Foderet havde en større forurenende virkning, end det tørfoder, der anvendes nu om dage. Vådfoderet gav meget store mængder næringsstof i vandet. Mængden af det anvendte foder oversteg også tit det nødvendige, med større udledning som konsekvens.

I henholdsvis 1981 og 1983 blev to af dambrugene med tilløb til søen nedlagt. Søhale Dambrug blev lukket som det sidste i juli 1994 på grund af områdets fredning.

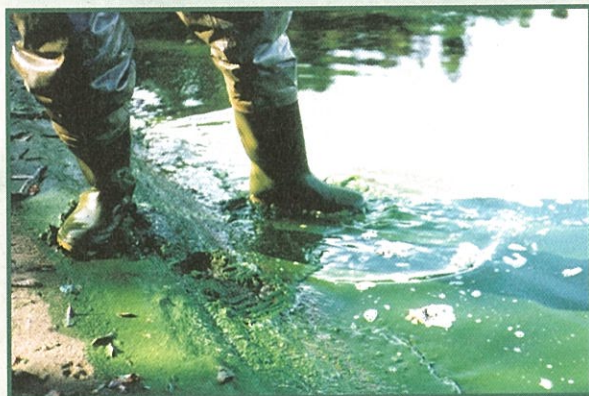
Algeopskyl ved bredden af Rørbæk Sø i 1992.

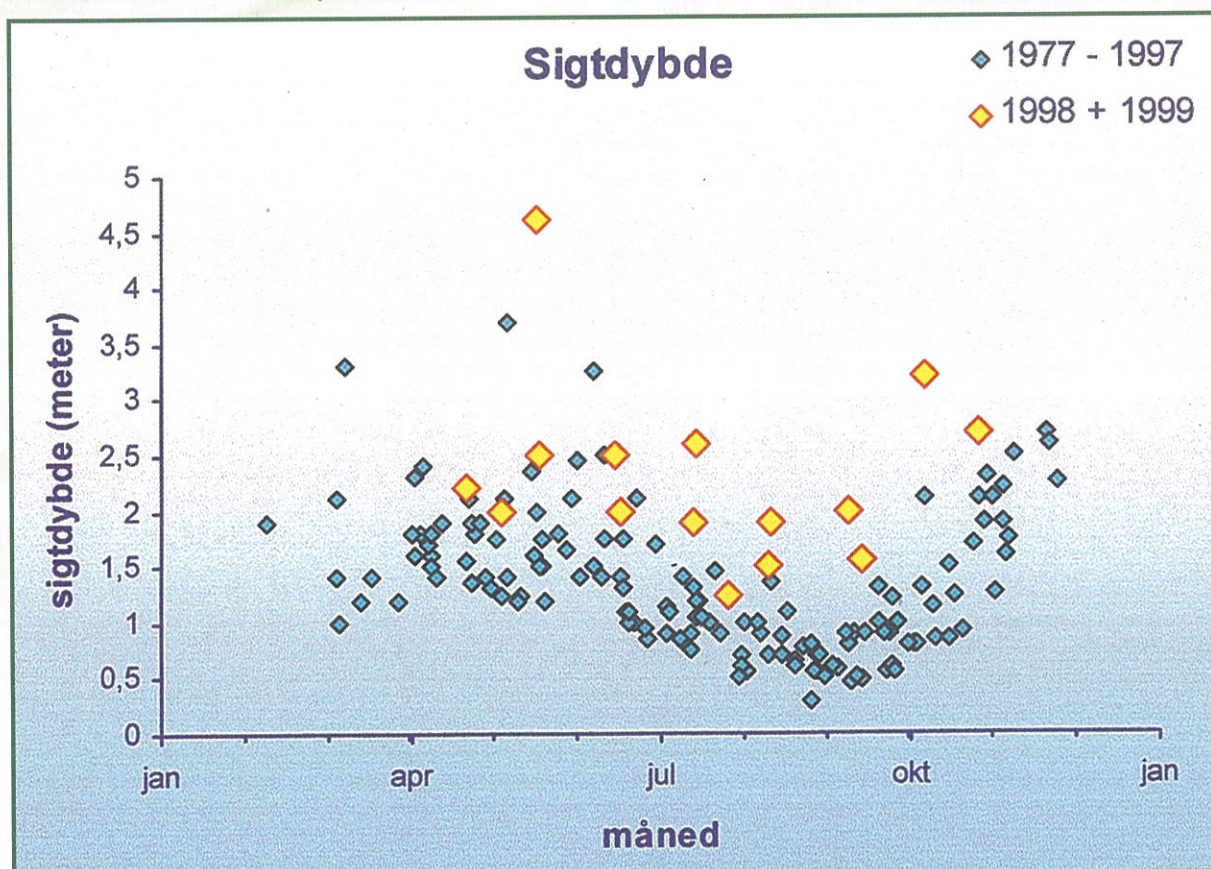
Figur 12. Sæsonvariation i sigtdybde i perioden 1977-1999. Data fra 1998 og 1999 er markeret med gul farve.

Amtet begyndte at måle sigtdybde i Rørbæk Sø i 1972. I de første år blev sigtdybden målt en enkelt eller to gange om året. Dengang havde man ikke erfaring nok med miljøtilsyn til at vurdere, at en eller nogle få målinger om året ikke giver indsigt nok i søens tilstand. Disse gamle målinger viser kun det vi allerede ved, nemlig at vandet i søen var meget uklart allerede i

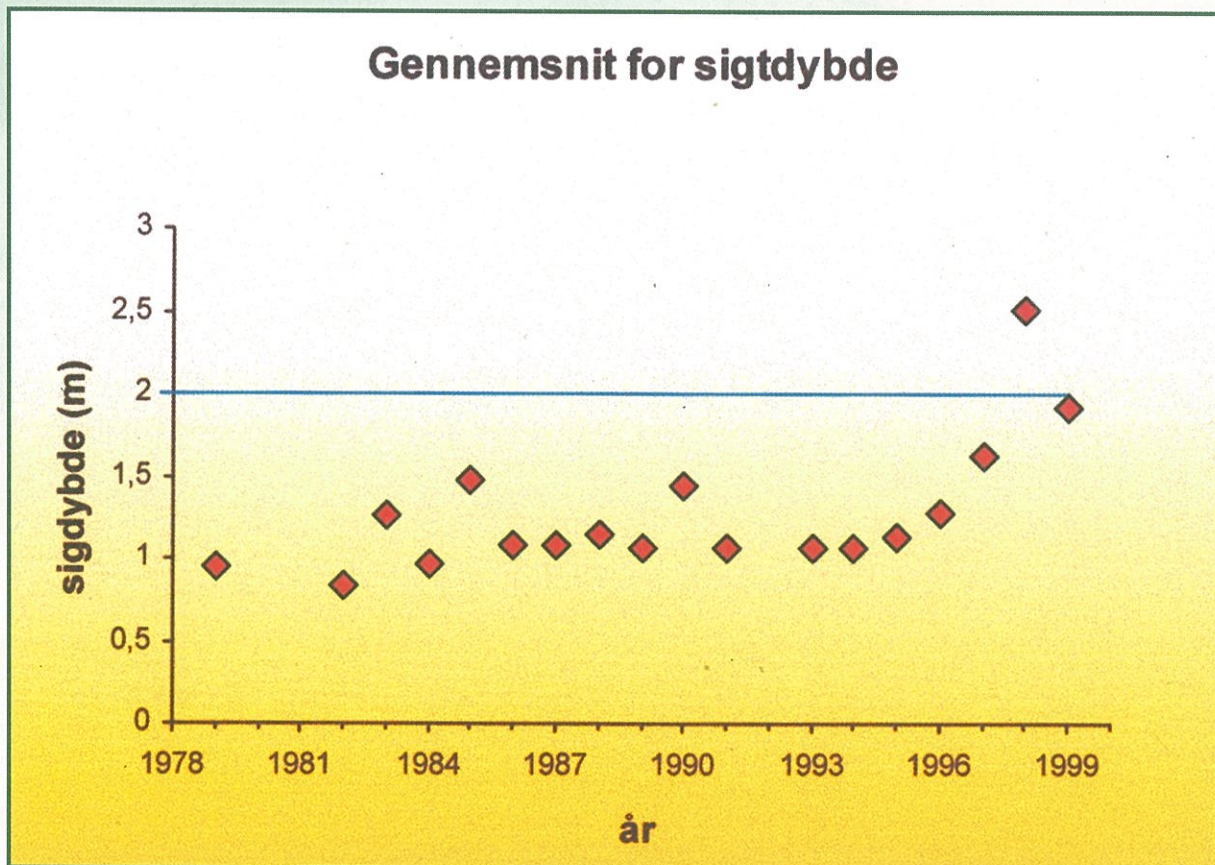
Figur 13. Gennemsnittet af sommerens sigtddybde i Rørbæk Sø. Den blå linie viser amtets nuværende målsætning.

Den gennemsnitlige sommersigtddybde lå gennem den lange årrække fra 1979 til 1996 mellem 0,8 og 1,3 meter

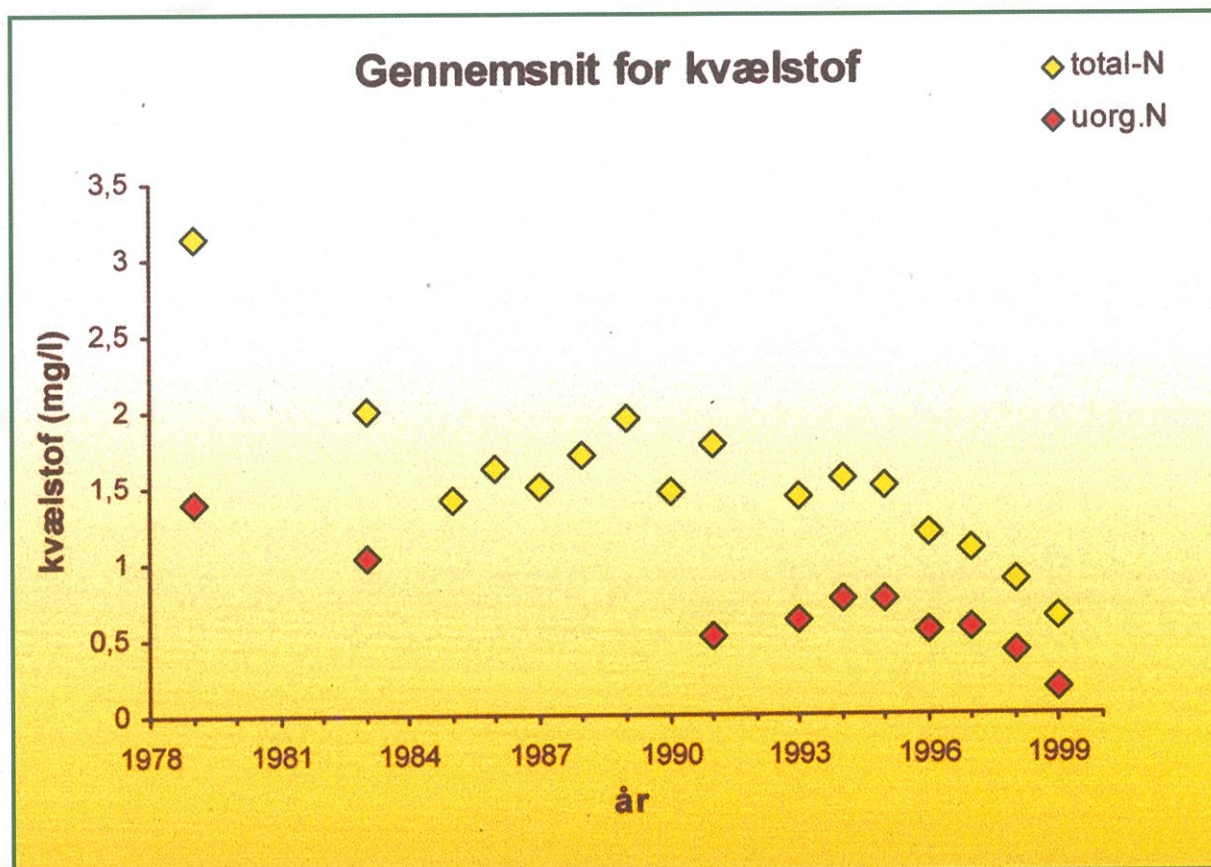
Figur 17. Gennemsnittet af sommerens kvælstofkoncentration i Rørbæk Sø opdelt på den uorganiske del og den totale mængde (summen af organisk og uorganisk kvælstof).

Når man så ser på kvælstofkoncentrationen i gennemsnit for hele sommerperioden, er billedet lige så optimistisk. En klar tendens mod mindre kvælstof – både uorganisk og total-kvælstof - i gennemsnit kan aflæses på figur 17.

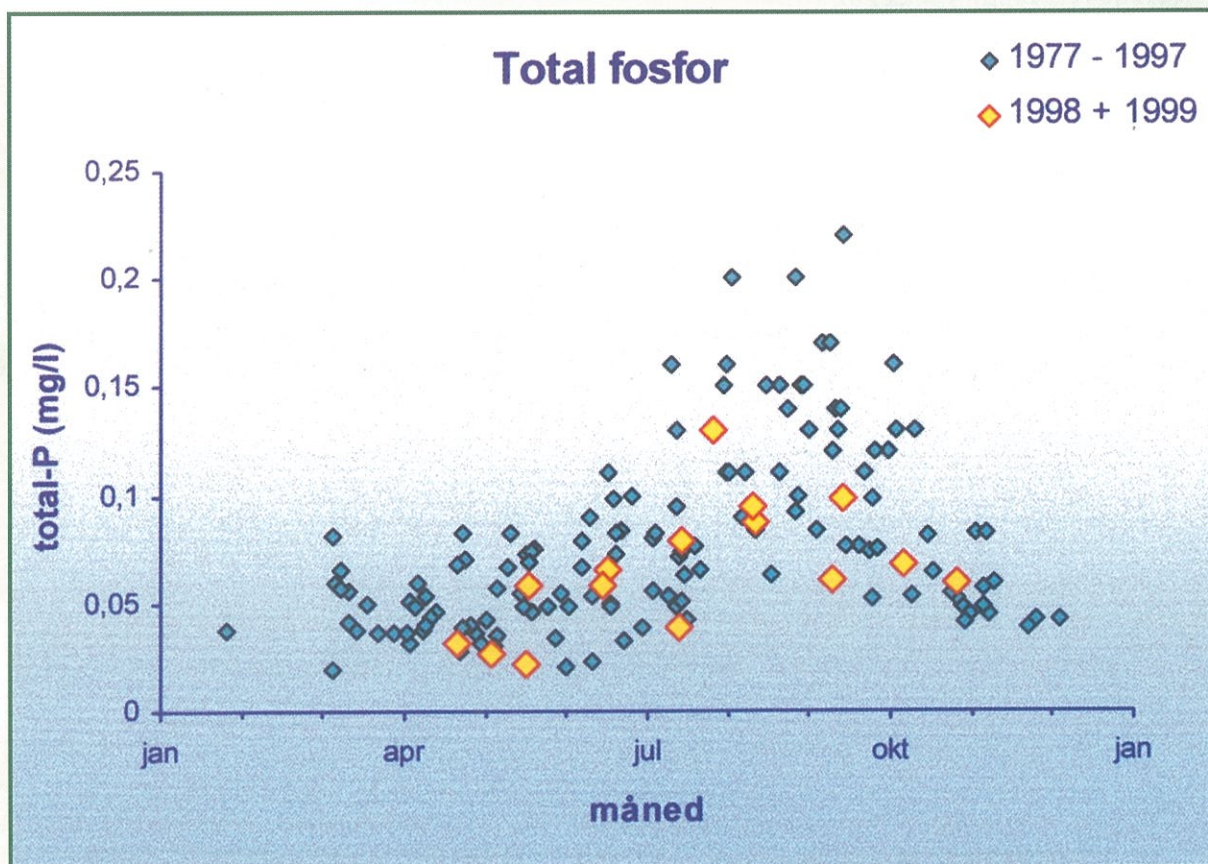
Figur 19. Sæsonvariation af total fosfor koncentration i Rørbæk Sø med markering af 1998 og 1999.

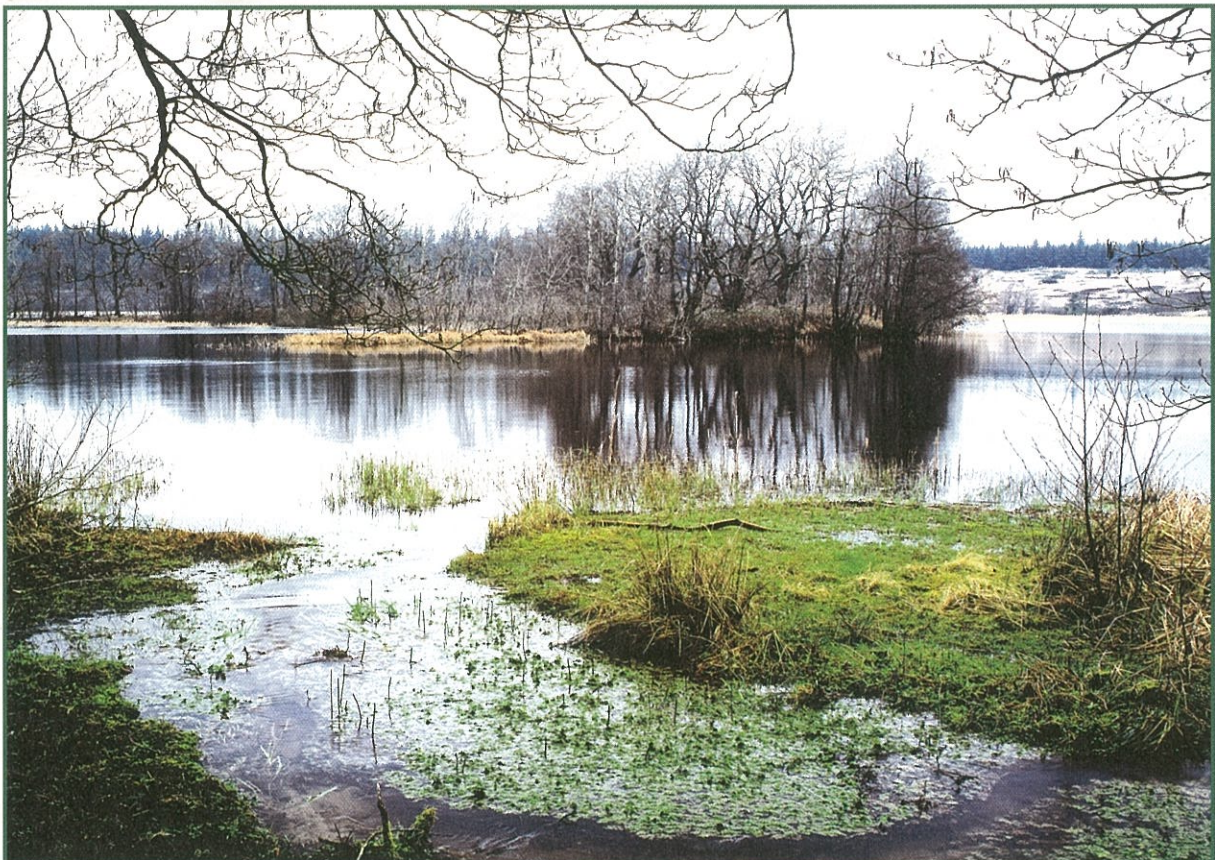
Tilløbet vest for Ballesbæk udmunder i Rørbæk Sø.

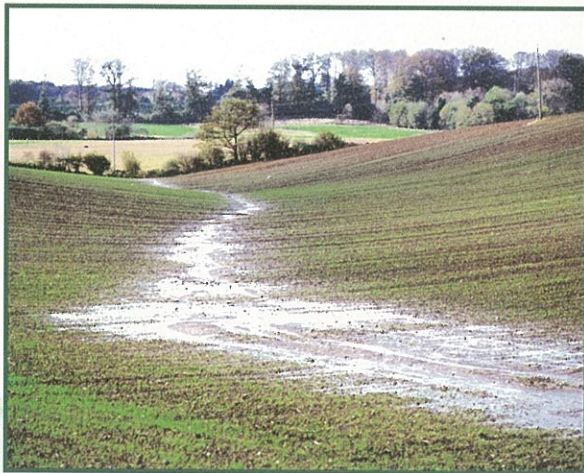
Erosionsrende på dyrket mark.

Når det regner, flyder jord og gødning bort fra skråningerne. Selv fra marker, der ikke kunne dyrkes uden dræning, strømmer jord- og sandpartikler, og næringsstoffer ud i vandløb, og føres af vandet videre mod søen. Pløjespor kan også virke som hundredvis af kanaler, der leder den dyrebare jord og næring bort med regnskyllet. Man kan undgå en stor del af udvaskning ved at pløje på tværs af faldretningen, og vandløbene

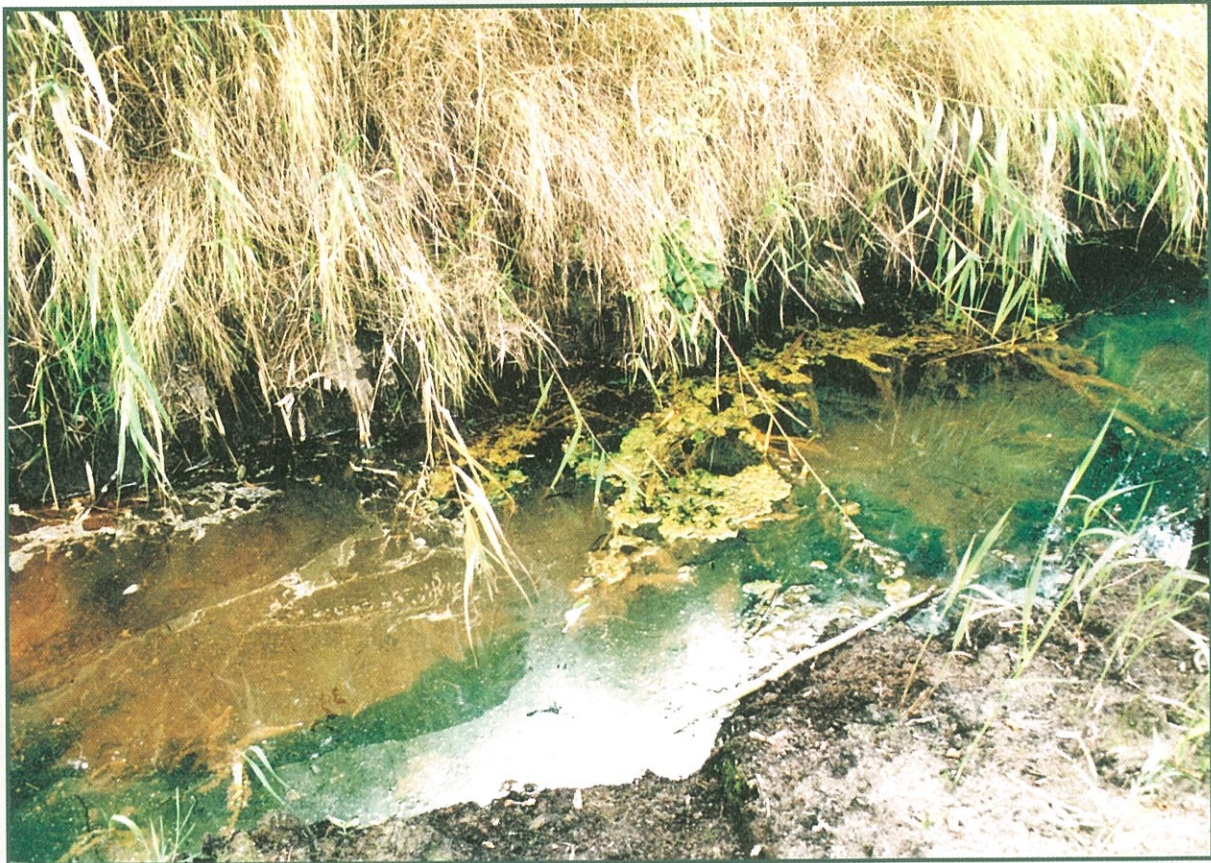
Dræn med forurenat vand.

Jordpartikler har evne til at binde en vis mængde af fosfor. Når spildevandet i en tør periode står i drænrørene, nedsiver en del af fosforindholdet, og forbliver på stedet. Det kan vi kalde for efterrensning. Vandløbene har en lille rensningseffekt i forhold til flere hundrede meter lange dræn, hvor størstedelen af vandet i tørre

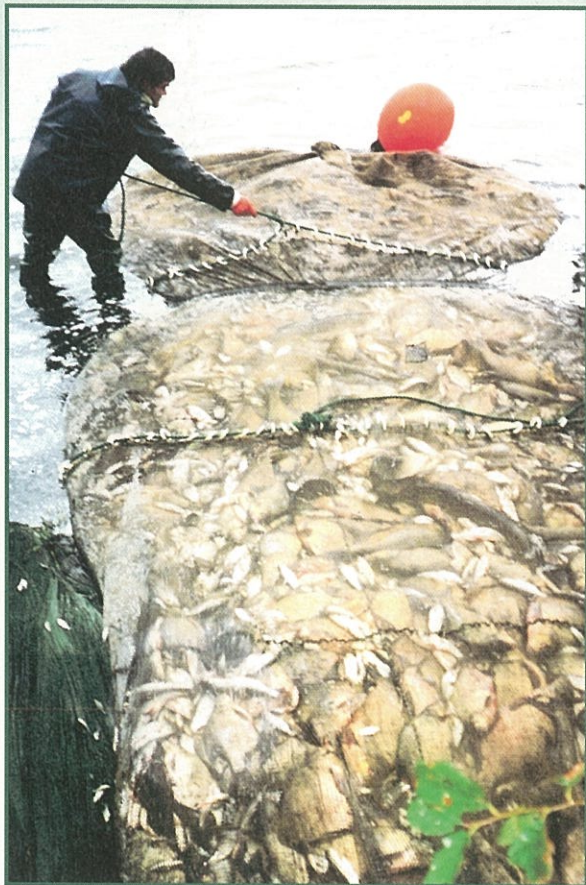
Opfiskning med brasener i nettet.

fangsten fra 1994 og 1996. I 1997 blev der fanget i alt 2 kg hork, mens fangsten var over 2 tons i 1998, og 280 kg i 1999, og samtidig var fiskenes kondition meget god. Fangsten fra 1998 og 1999 viser klart den udvikling, der er sket siden opfiskningen startede i 1994. Bunddyrene har fået bedre levevilkår til glæde for horkbestanden, der oplevede et boom i 1998.

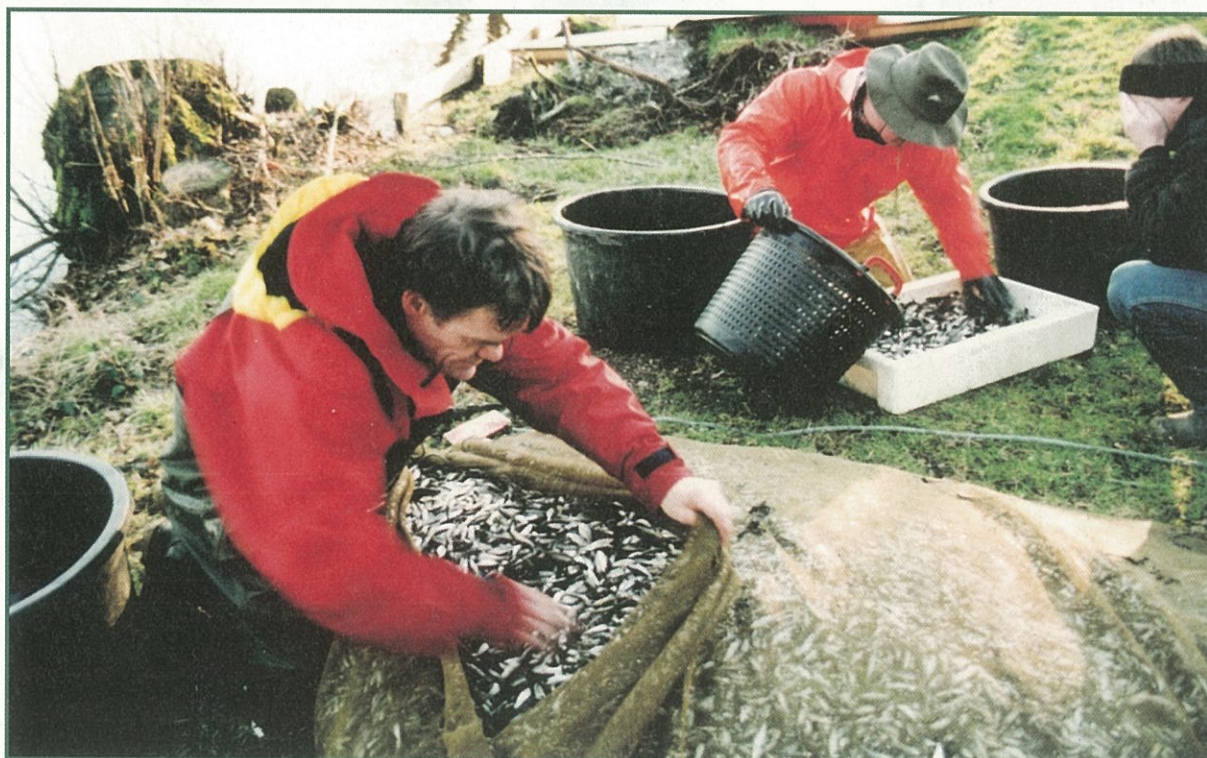
Opfiskning med småfisk i nettet.

aborrer, og mindre mængde af skaller, der når den gydemodne alder, så fiskebestanden finder det punkt, hvor søen kan klare sig uden de årlige befiskninger. Vi kan lige nævne, at der ved opfiskning i januar 2000 også blev fanget søørred. Det er et rigtig godt tegn.

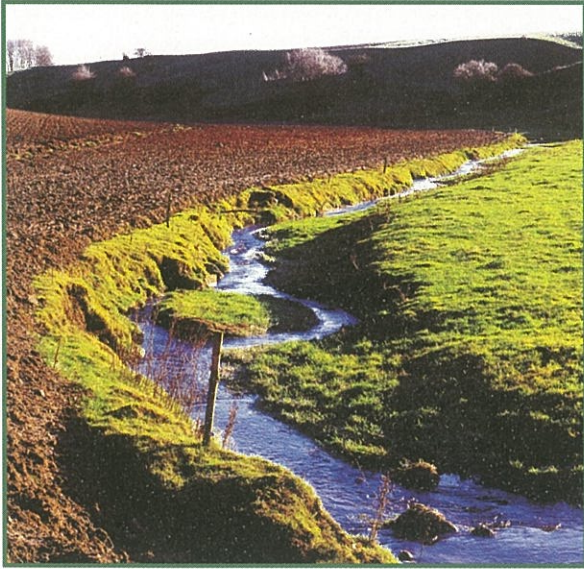
Dybdal bæk uden bræmme.
