# Interkalibrering af undersøgelse af vegetation i vadbare vandløb

Fagligt notat fra DCE – Nationalt Center for Miljø og Energi

Titel: Interkalibrering af undersøgelse af vegetation i vadbare vandløb  
Undertitel: Juni 2020

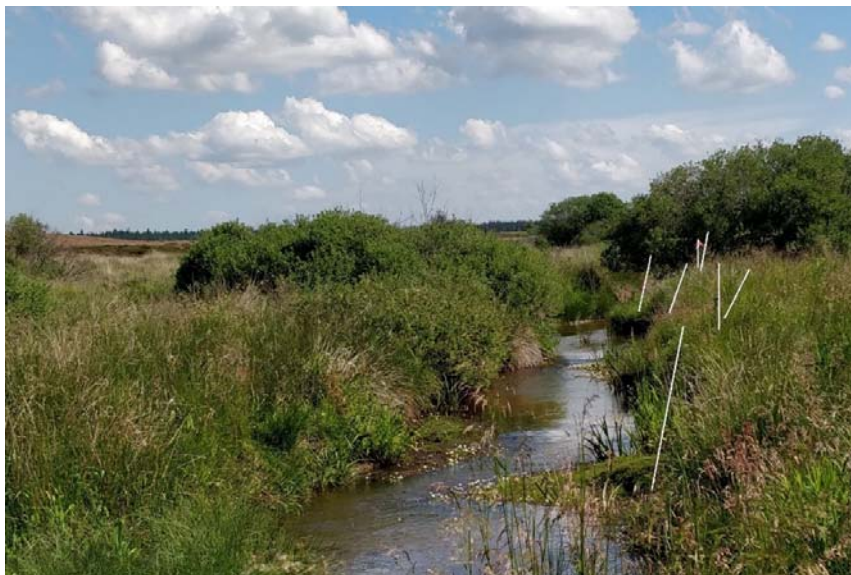
**Figur 2.** Eksempel på afmærkning af transekter på en vegetationsstrækning i Kvindebæk (foto: Helena Kallestrup).

Beskygningsdelen foregik på den samme 100 meter strækning for alle hold. Strækningen var tydeligt afmærket med hvide pinde ved de faste transekter (altså med 20 meters mellemrum), start og slut. Det var dog op til deltagerne selv at bedømme/opmåle de to intervaller i bredzonen – 0-2 og 2-10 meter fra vandkanten – som benyttes til vurdering af træer/buske.

Vegetationsdelen blev foretaget på fire forskellige strækninger af ca. 100 meter. Dermed blev hver strækning kun undersøgt af 3-4 hold (se bilag 6.2). Dette skete af hensyn til at mindske sliddet på vegetationen, hvilket kunne give anledning til forskellige resultater. Ligeledes blev de valgte strækninger placeret med ca. 200 meters mellemrum, for at undgå forstyrrende sedimenttransport fra de opstrøms strækninger til de nedstrøms strækninger. Til trods for, at de valgte strækninger var placeret i det samme vandløb inden for en rimelig afstand, var der naturlig variation stationerne imellem. Dog anses dybde, substrat- og vegetationssammensætning for at være sammenlignelige, ligesom der også var (mulige) øer/halvøer på hver strækning. De fire vegetationsstrækninger var ligesom beskygningsdelen tydeligt afmærket med hvide pinde ved start, slut samt ved hvert transekt (figur 2). Deltagerne skulle selv udlægge kvadraterne på tværs af transekterne. Transekterne var placeret således, at de gav størst mulig variation i bundsubstrat, plantedækning og -arter, strømforhold mm., og det svarede derfor ikke nødvendigvis til de normale faste transekter (Wiberg-Larsen and Baattrup-Pedersen 2019). Ligeledes var der forskel på strækningernes længde og antal transekter, da målet var at ramme så mange forskelligartede plante- og substratsammensætninger mm. som muligt samtidig med at opnå de 125 krævede kvadrater, jf. TA V17.

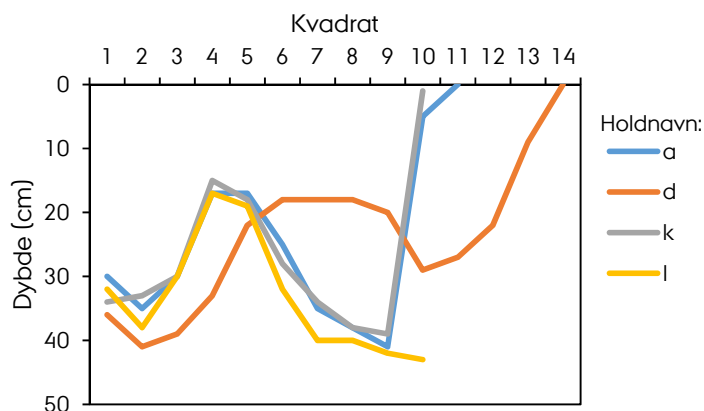
større (figur 4). Her var hold d's målinger forskellige fra de andre holds målinger. Endvidere var hold l's sidste kvadrat dybere beliggende end de andres. Uenigheden kan skyldes, at vandløbet mænderede lidt i dette transekt, hvilket kan have ledt til, at holdene udlagde kvadraterne på tværs af transektet forskelligt. Dette understøttedes af, at hold d havde flere kvadrater end hold a, k og l. Endvidere viste besvarelserne fra det eftersendte spørgeskema, at nogle hold udlagde transekterne vinkelret på strømmen, mens andre udlagde transekterne vinkelret på enten højre eller venstre brink og et enkelt hold udlagde transekterne således, at afstanden imellem de to brinker blev kortest.

**Figur 4.** Eksempel på uoverensstemmende dybdemålinger målt i kvadraterne i et transekt.

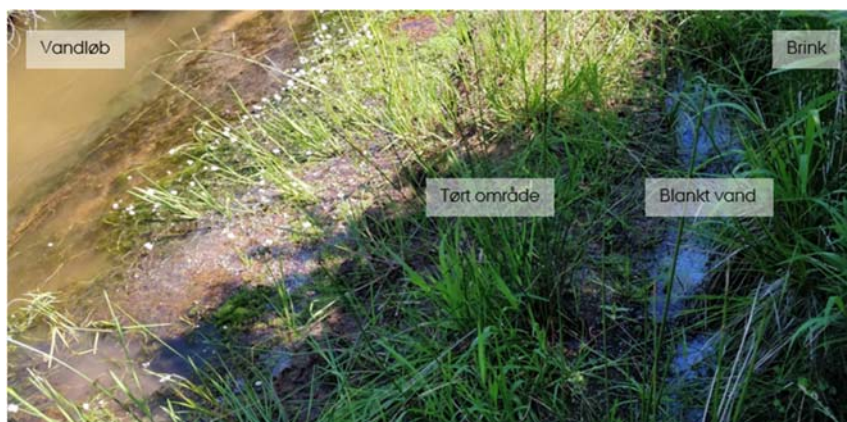
**Figur 5.** Mulig ø på strækning 3 i Kvindebæk (foto: Helena Kallestrup).

Som tidligere nævnt, var der (mulige) øer på hver strækning. Nogen steder var de tydelige (med rindende vand hele vejen rundt om), mens det andre steder kunne diskuteres, hvorvidt det var en ø eller brinken, der var vokset ud (lavt beliggende, fugtigt område med blankt vand nogle steder, som på figur 5). Den pågældende mulige ø på figur 5 blev ikke medtaget som en ø af deltagerne. I dette tilfælde er v-FDC enig i vurdering, da de få, små områder med blankt vand imellem brinken og "øen" ikke havde kontakt med vandløbet og desuden var helt stillestående. Et andet eksempel på en ø, hvor deltagerne og v-FDC begge medtog den som en sådan, ses på figur 6a-b. Her ses det, at der løb vand på begge sider af øen.

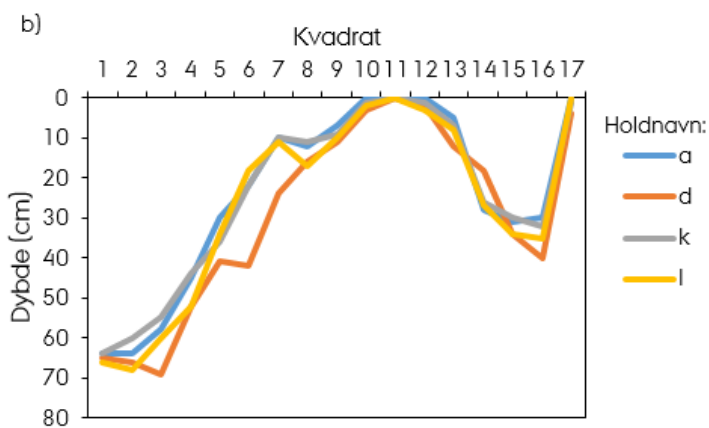
**Figur 6.** Billede af ø på strækning 1 i Kvindebæk (a) samt holdenes dybdemålinger (b) for det pågældende transekt (foto: Helena Kallestrup).

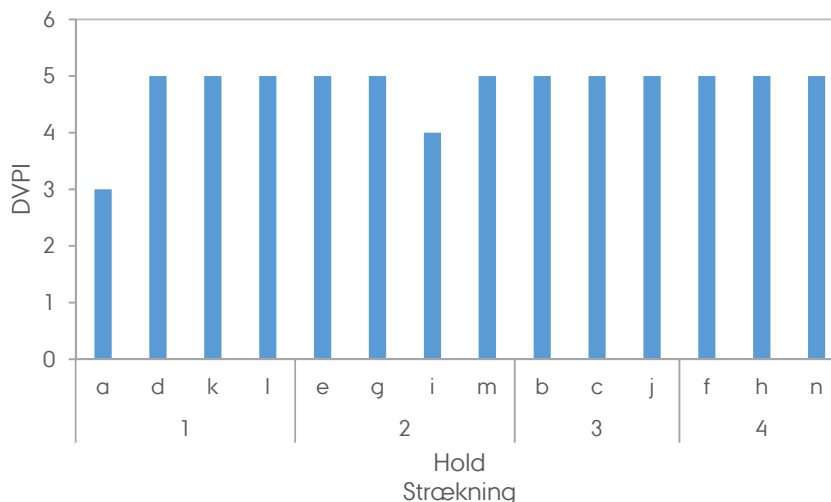
Holdene på strækning 3 og 4 opnåede den samme DVPI (figur 9). På strækning 2 fik hold i en DVPI på 4, mens de resterende holds DVPI var 5 (figur 9). Årsagen til denne forskel er ikke entydig. For strækning 1 havde hold a, k og l en DVPI-værdi på 5, mens hold a havde en DVPI-værdi på hhv. 3. Den bereg-

nede EQR-værdi for hold a (0,49) ligger lige på grænsen til at rykke en tilstandsklasse op, de ligger dog stadig langt fra de resterende holds EQR (0,72-0,88). Den lavere DVPI-værdi kan muligvis skyldes et lavt antal fundne arter (seks arter) og en højere andel af artstomme kvadrater i forhold til de tre andre hold (bilag 6.4, figur a). Derudover nåede hold a ikke at undersøge lige så mange transekter, som de tre andre hold på strækningen.

**Figur 9.** DPVI beregnet for holdenes vegetationsregistreringer.

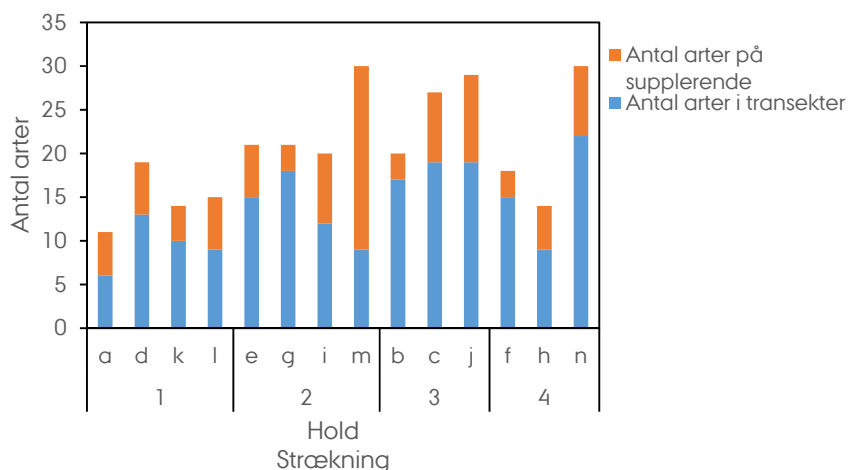
Der var ingen systematiske forskelle imellem holdene, således at nogle hold fandt flere arter i både transekterne og på den supplerende artsliste end andre (figur 10). Ligeledes ses det ikke, at hvis et hold fandt mange arter i transekterne, fandt de få til den supplerende artsliste. I nogle tilfælde havde deltagerne registreret den samme art forskelligt, så nogen havde den i deres transekt, mens andre angav den på den supplerende liste. Der kan være flere forklaringer på dette. For det første, kan deltagerne have udlagt deres transekter forskelligt (vinkelret på brink eller strømrøtning) og således udlægge kvadraterne lidt forskudt af hinanden. For det andet, kan et lille individ af en art nogen gange blive overset i transekterne, mens den kan fylde mere et andet sted i vandløbet og dermed lettere bemærkes. Derudover var det ikke alle deltagerne, der nåede at undersøge alle transekterne. F.eks. nåede hold a og m at undersøge færre transekter end de andre hold på hhv. strækning 1 og 2. Dette kan muligvis forklare det lavere antal fundne arter (i transekterne) for disse to hold.

**Figur 10.** Antal fundne arter i transekter samt supplerende arter for hvert hold.

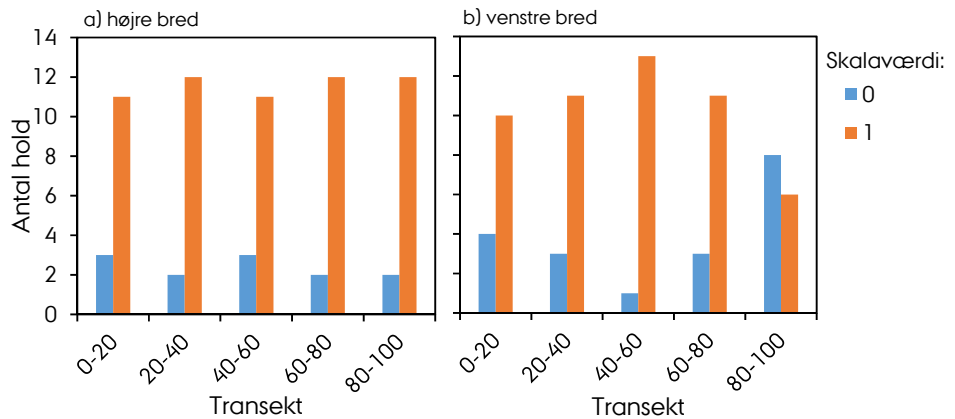
Flertallet af deltagerne var enige i vurderingen af tilstedeværelse af høje urtebræmmer (figur 14). Dog var der stor uenighed (næsten 50/50) omkring transekt 80-100 på venstre bred. Dette kan enten skyldes, at urtebræmmens højde var lige omkring skillelinjen på 1 meter. Alternativt kan det skyldes, at nogle hold vurderede beplantningen som urtebræmme, mens andre medtog det i tætheden af buskads/træer.

**Figur 14.** Deltagernes vurdering af tilstedeværelse af høje urtebræmmer for hhv. højre og venstre bred. 0: ikke tilstede, 1: tilstede.
