# Registrering af søer i Ribe Amt

Søer i Ribe Kommune

RIBE AMT

1996

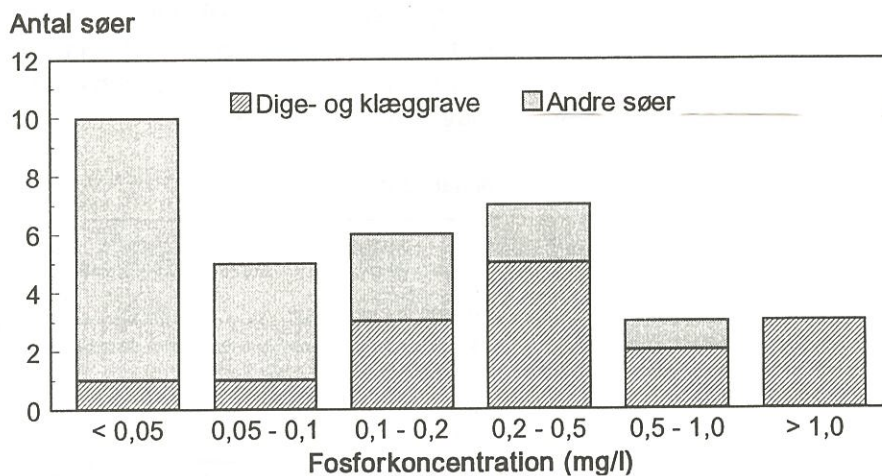
Figur 3. Fordelingen af de undersøgte søer efter total fosforkoncentration. Søerne er opdelt i klæg- og digegrave og andre søer. Der er udtaget 37 prøver i 35 søer. I 2 søer blev der udtaget 2 prøver på grund af bassinopdeling.

Figur 3 og 4 viser koncentrationerne af henholdsvis total fosfor og total kvælstof i 35 af søerne. For begge fordelinger gælder det, at kun søer i den laveste gruppe (< 0,05 mg P/l og < 1 mg N/l) kan betragtes som helt rene søer. Det drejer sig om det nordlige bassin i Ørnsø (afsnit 3.5), og 3 af mergelgravene i den sydlige del af kommunen (afsnit 3.16 og 3.17).

Næsten alle klæggravene i marsken har overordentlig høje koncentrationer af fosfor (figur 3) på trods af, at de aldrig har været spildevandsbelastede. Det kan skyldes søernes store fuglebestande, der tilfører søerne en ikke uvæsentlig mængde gødning. En anden mulighed er, at søernes sediment indeholder store fosformængder da de er beliggende på gamle marine aflejringer. Marine aflejringer indeholder generelt større fosformængder end ferskvandssediment. Umiddelbart vurderes det, at sedimentet ikke alene kan forklare de meget høje koncentrationer af fosfor, der ses i de fleste af klæggravene. En nærmere undersøgelse er nødvendig for at afdække denne problemstilling.

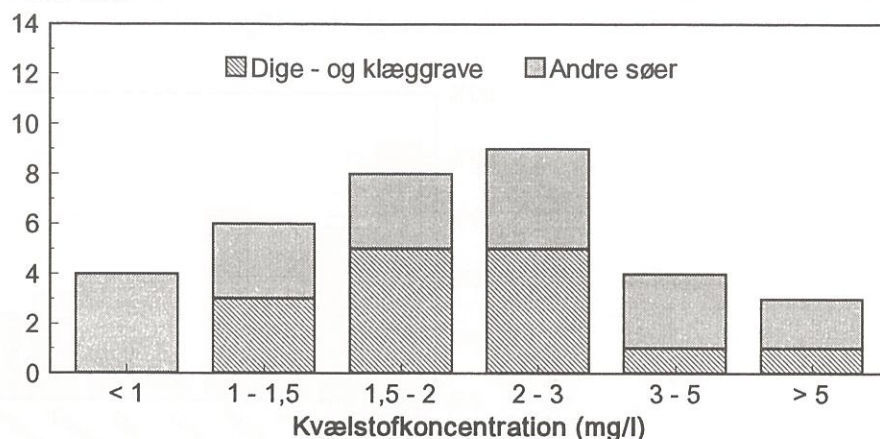
Figur 4. Fordelingen af de undersøgte søers total kvælstofkoncentration. Søerne er opdelt i klæg- og digegrave og andre søer. Der er udtaget 37 prøver i 35 søer. I 2 søer blev der udtaget 2 prøver på grund af bassinopdeling.
